ALCALDIA MUNICIPAL DE CHIA

“MANTENIMIENTO PREVENTIVO Y/O CORRECTIVO DE LA MAQUINARIA Y EQUIPOS MENORES DEL BANCO DE MAQUINARIA ADSCRITA A LA SECRETARÍA DE OBRAS PÚBLICAS Y USADA PARA LAS INTERVENCIONES DE REHABILITACIÓN Y MEJORAMIENTO DE LA MALLA VIAL DEL MUNICIPIO DE CHÍA”.

INFORME ACTIVIDADES SEGUNDO CORTE 2024

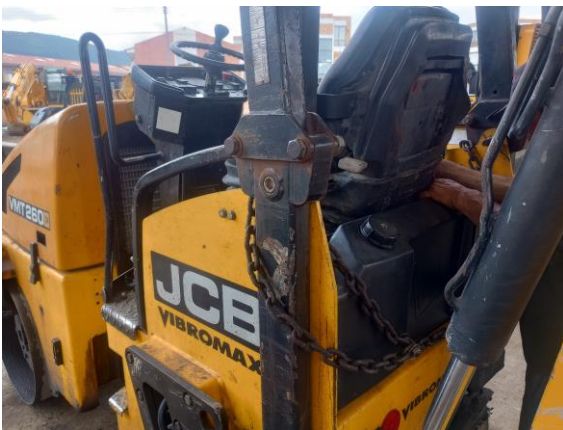
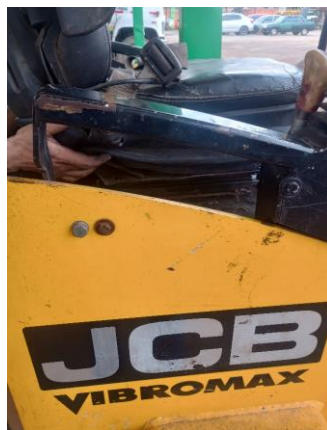
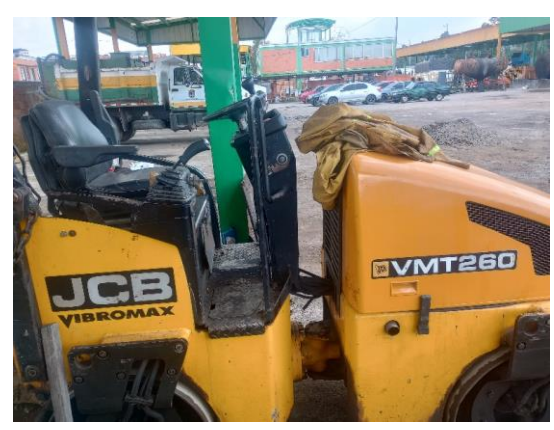
### VIBROMAX JCB 260-100

Se suministra un juego de tornillos para el estribo el cual se instala con el acompañamiento del mecánico general Wilson Munevar, de la misma manera el mecánico general realiza el desmonte de la silla del operador para realizar el cambio de tornillería de la base de asiento y un ajuste de esta conforme a la solicitud del operador, el ing. Juan Camilo Castellanos contratista OPS quien se encuentra como apoyo al proceso contractual comprueba el diagnóstico hecho por parte de los profesionales verifica el suministro de los elementos adicionales.

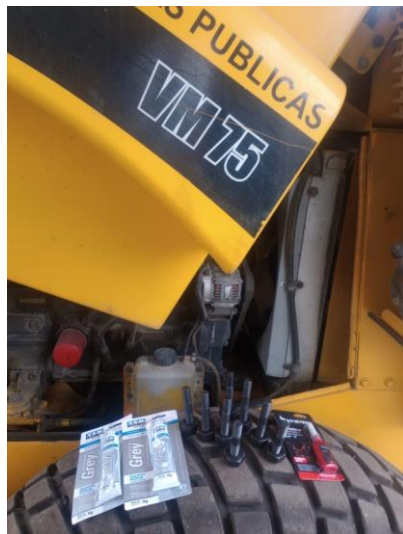
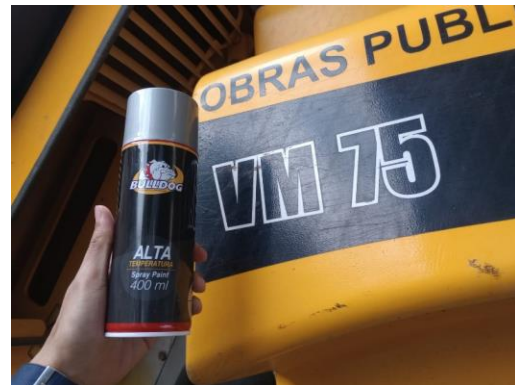
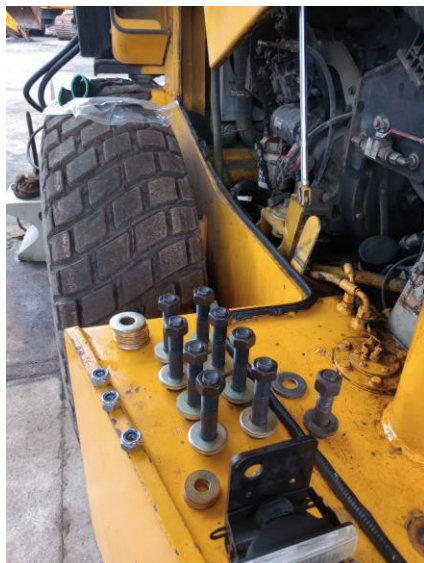
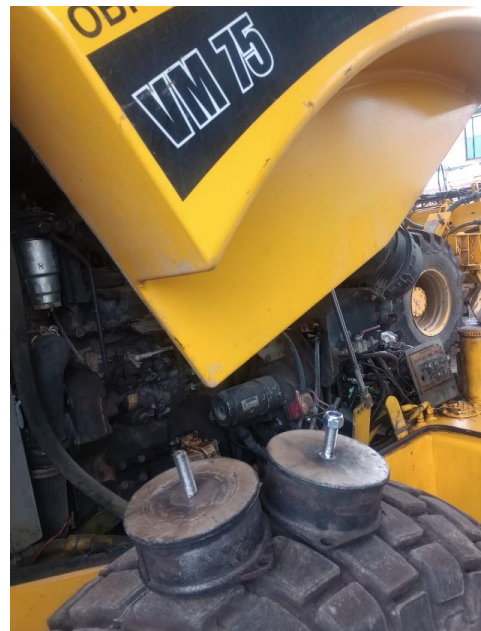
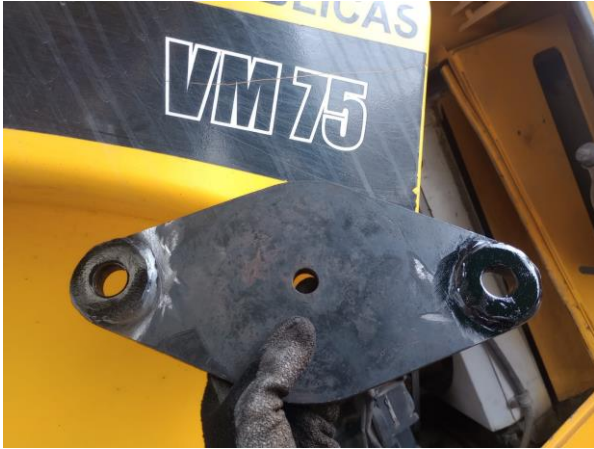
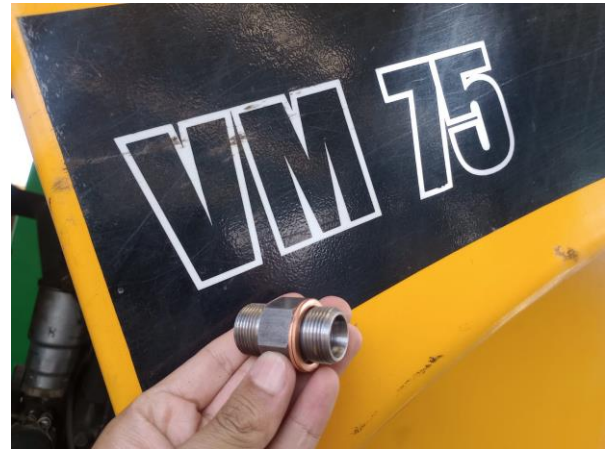
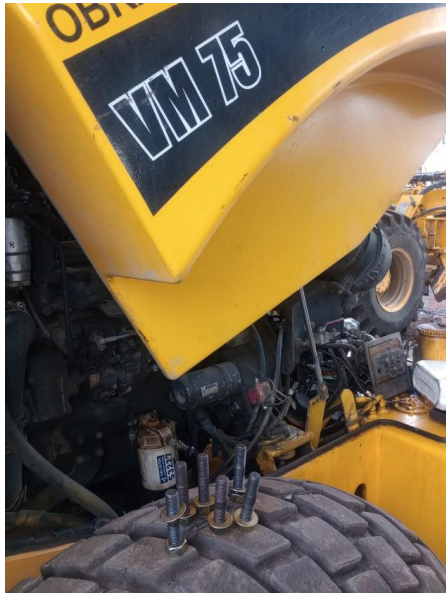
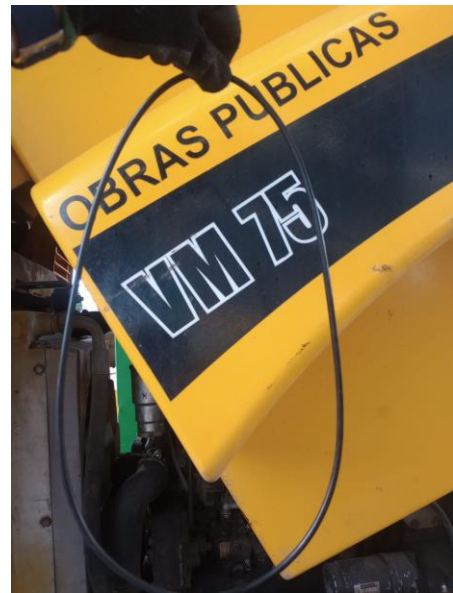
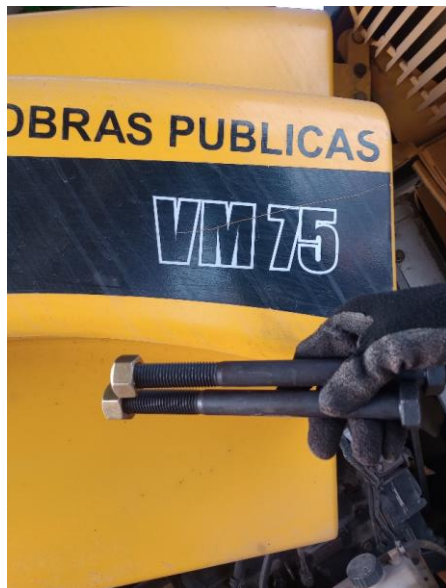
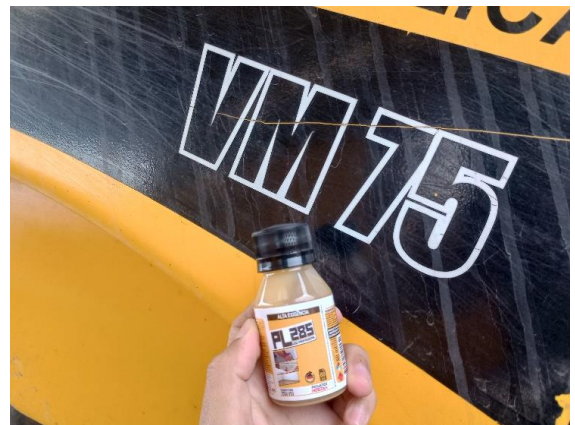
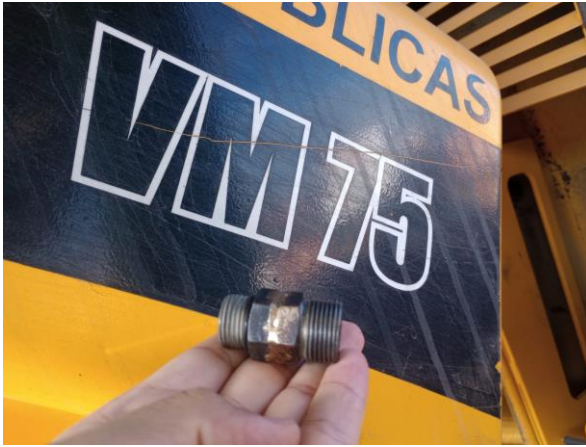
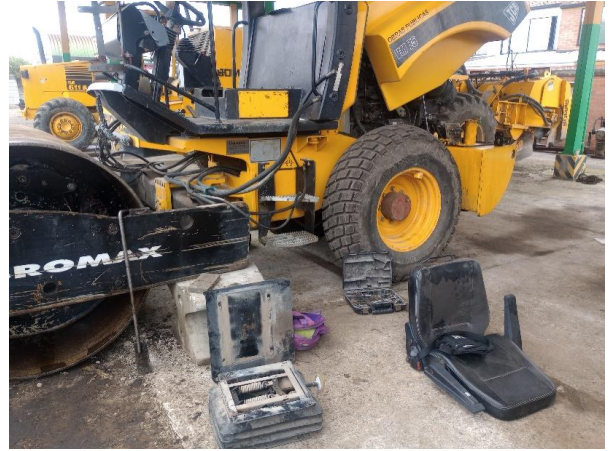
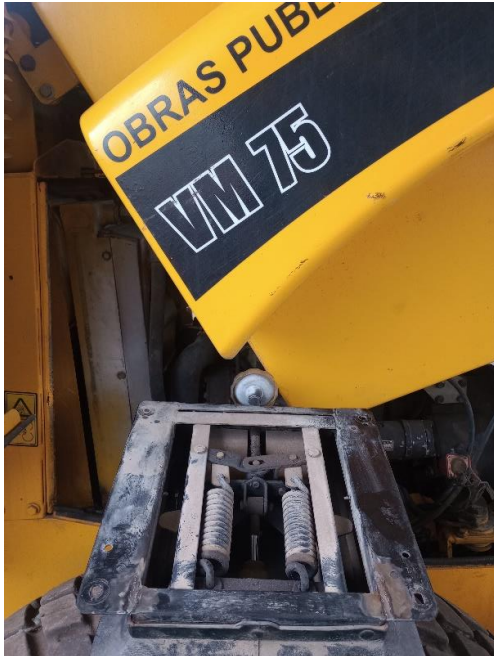
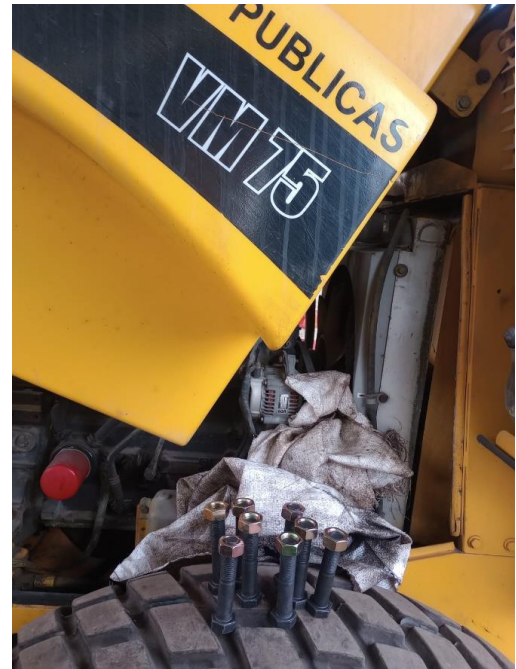
### JCB VM-75

Como se evidencio en el informe anterior el equipo técnico en conjunto evidencio que se estaba realizando una intervención mecánica por parte de los operadores mecánicos al sistema de vibración, como parte del acompañamiento el ing. Edgar Ulloa en esta oportunidad evidencio la necesidad de suministrar los siguientes elementos espárragos milimétricos 18\*80 paso 1,5 \* 2,

tuercas milimétricas cónicas, silicona sellante, trabaroscas, tapón con arandela 3/8, aerosol color plata alta temperatura, arandelas gruesas 5/8, tuercas de seguridad de 16 mm paso 2,0, arandelas industriales 7/8, tornillos hexagonales g8 de 7/8 \* 3,4, tuercas hexagonales g8 7/8, rectificar roscas soporte vibración, soldadura platina motor vibración, fabricación acople 20 mm paso 1,5 para motor vibración, arandelas cobre para acople, espárragos 16\*80 paso 1,5 \* 2 con tuerca y arandela para tambor de giro, oring tambor giro rodamiento, oring bomba translación, tornillos con tuerca para el corbatín de soporte del rodillo, pegante industrial tipo bóxer, fabricación acople 20 mm para bomba hidráulica, desmonte y montaje para soldadura de base de la silla del operador, tornillos hexagonales grado 8 7/8 \* 4" con tuerca para soporte del rodillo. El ing. Juan Camilo Castellanos contratista OPS quien se encuentra como apoyo al proceso contractual una vez comprueba el diagnóstico hecho por parte de los profesionales verifica el suministro de los elementos adicionales.

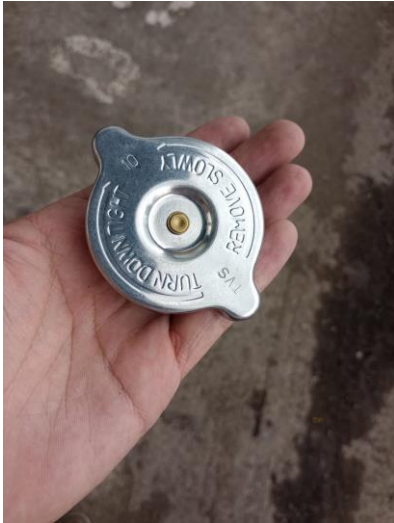
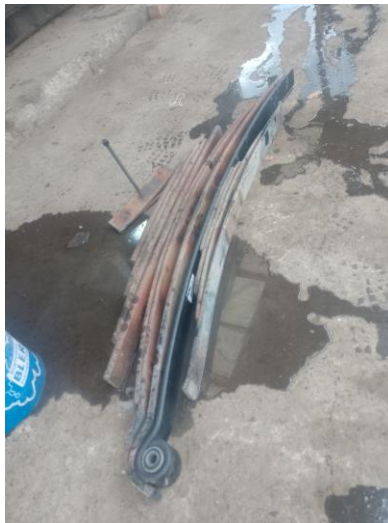
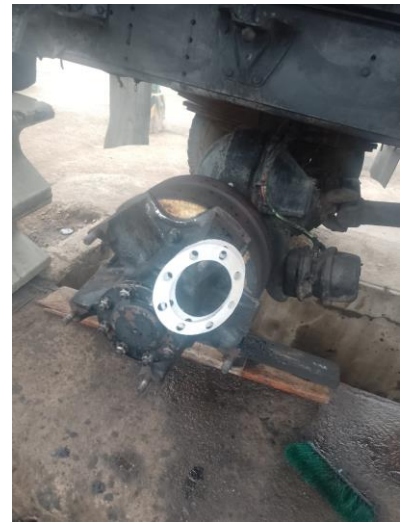
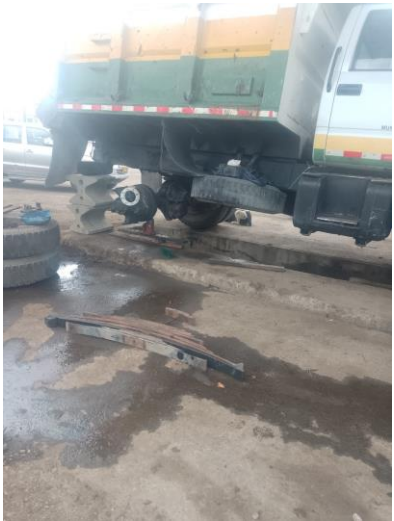
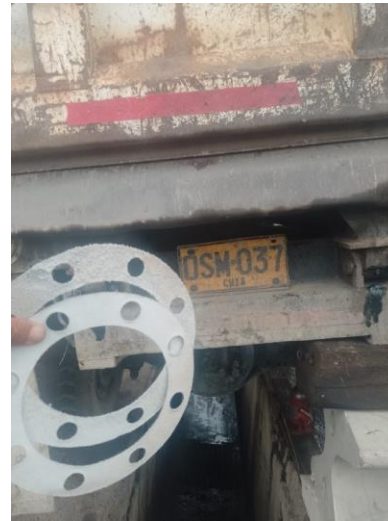
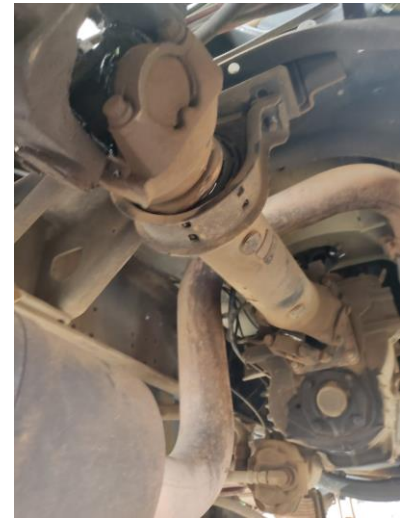
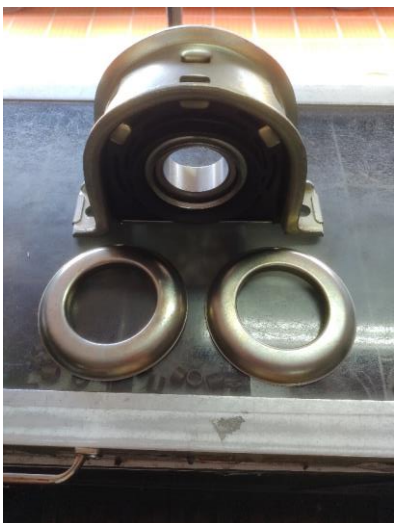
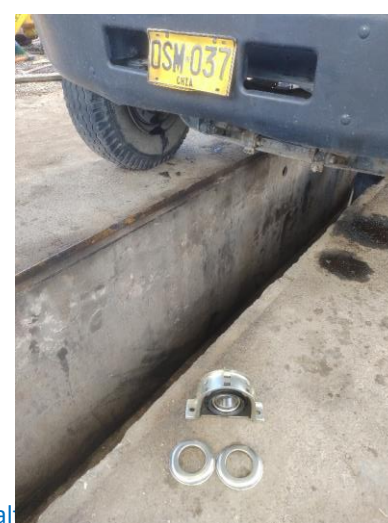
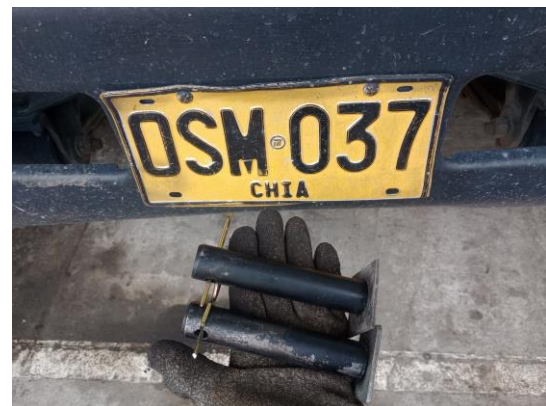
## VOLQUETA OSM 037

Como parte de las labores a realizar a este vehículo se determinó por el mecánico general Wilson Munevar adicional al listado de elementos a suministrar; era necesario la tapa deposito agua, la hoja de muelle trasero derecho principal, los del empaques eje, silicona sellante, el soporte caucho cardan completo, rectificar punta cardan, una tuerca cardan, los pasadores del vólco y los pines r pasadores vólco. El ing. Juan Camilo Castellanos contratista OPS quien se encuentra como apoyo al proceso contractual una vez comprueba el diagnóstico hecho por parte de los profesionales verifica el suministro de los elementos adicionales.

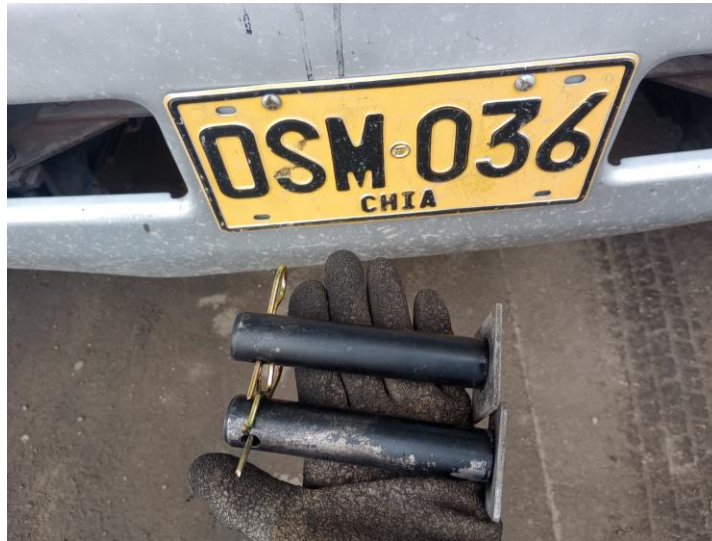
## VOLQUETA OSM 036

Adicional a los elementos requeridos para la volqueta en revisión técnica realizada por el mecánico general Wilson Munevar se evidencio que el vehículo necesitaba el suministro de los pasadores vólco y los pines r pasadores vólco. El ing. Juan Camilo Castellanos contratista OPS quien se encuentra como apoyo al proceso contractual una vez comprueba el diagnóstico hecho por parte de los profesionales verifica el suministro de los elementos adicionales.

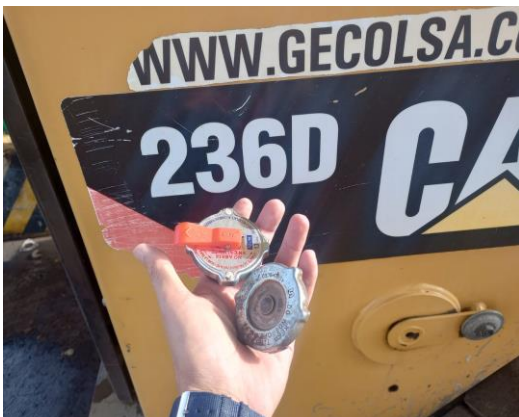
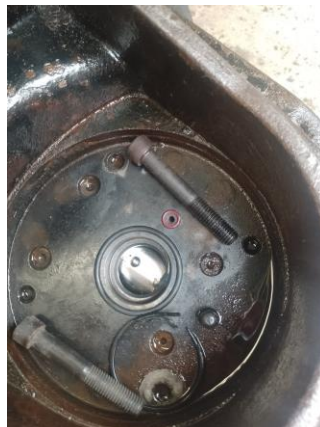
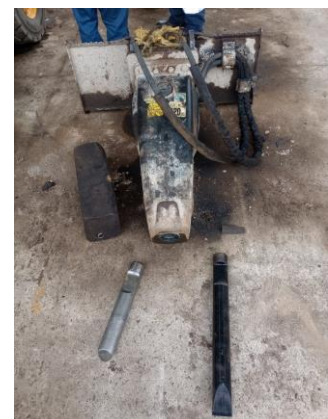
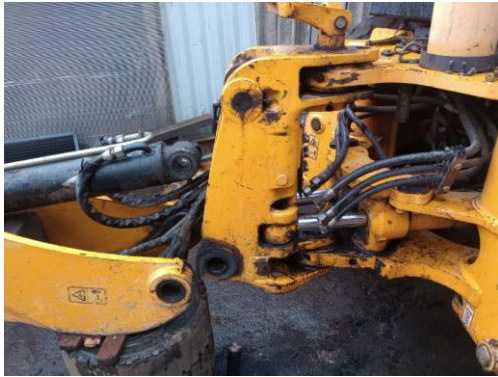
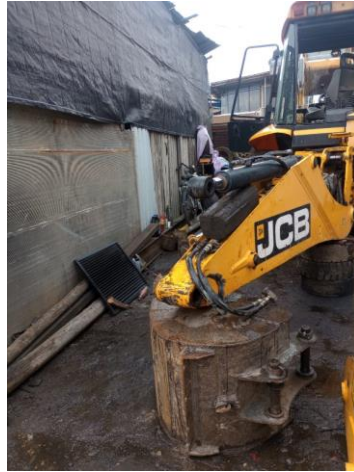
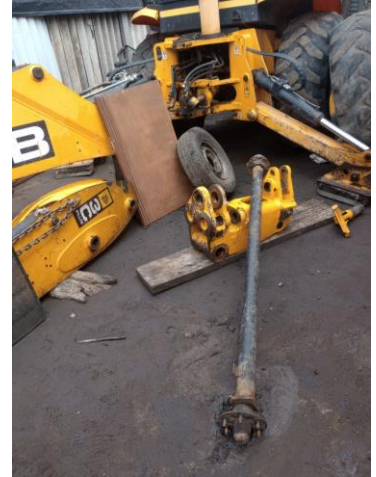
## MINICARGADOR CATERPILLAR 236D

Adicional a los elementos requeridos inicialmente para la máquina en mención, en revisión técnico realizada por el mecánico general Wilson Munevar se evidencio que la maquina necesitaba el suministro de la tapa radiador, sellos martillo, un tornillo martillo y una punta martillo equipo auxiliar tipo pala. El ing. Juan Camilo Castellanos contratista OPS quien se encuentra como apoyo al proceso contractual una vez comprueba el diagnóstico hecho por parte de los profesionales verifica el suministro de los elementos adicionales.

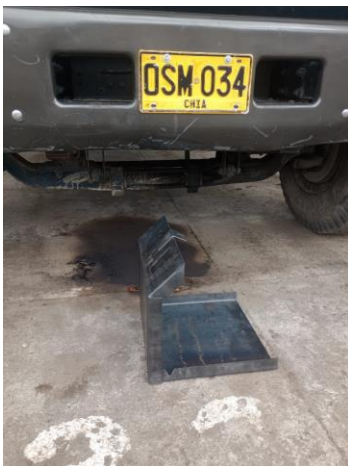
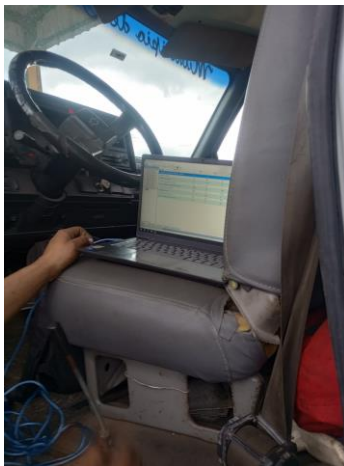
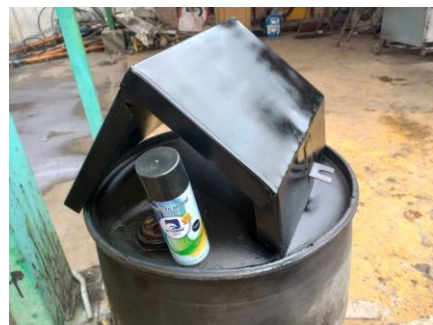
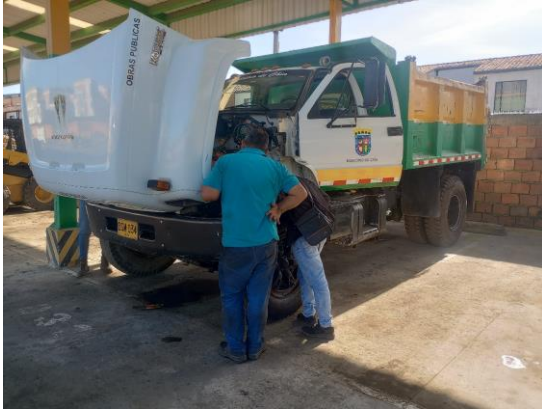
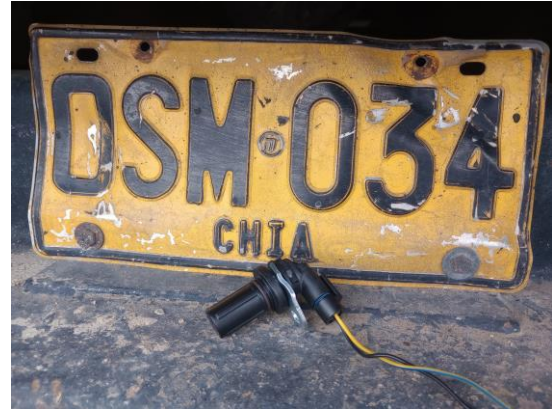
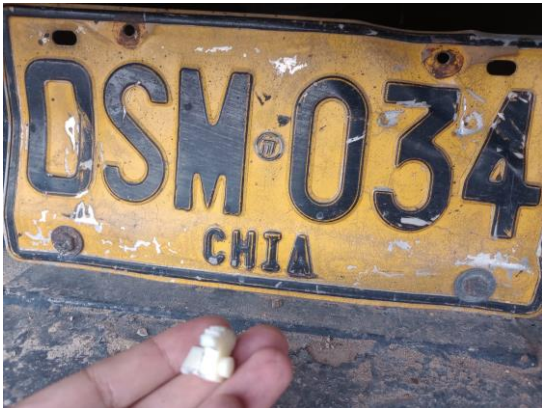
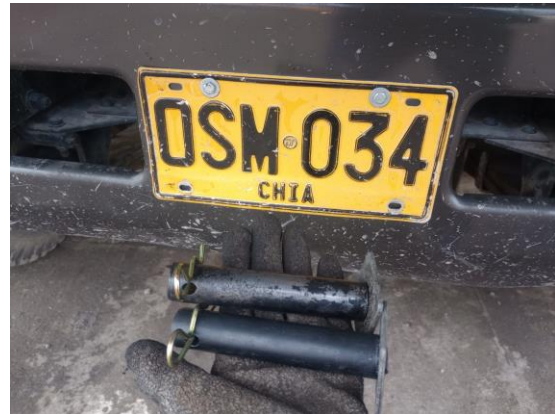
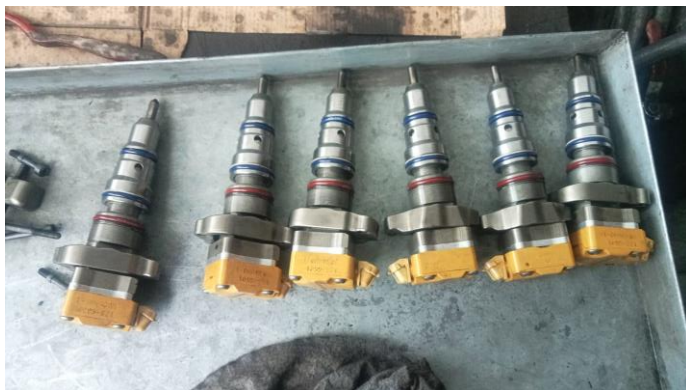
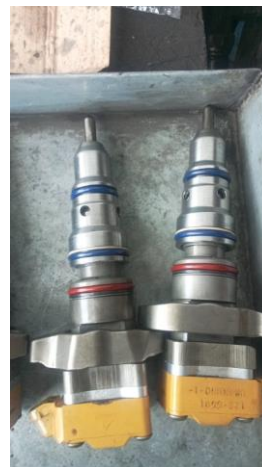
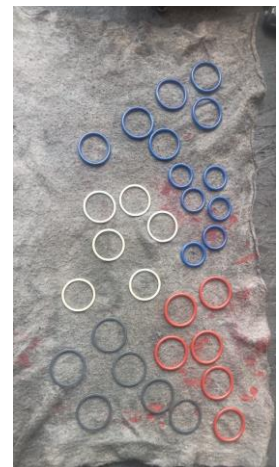
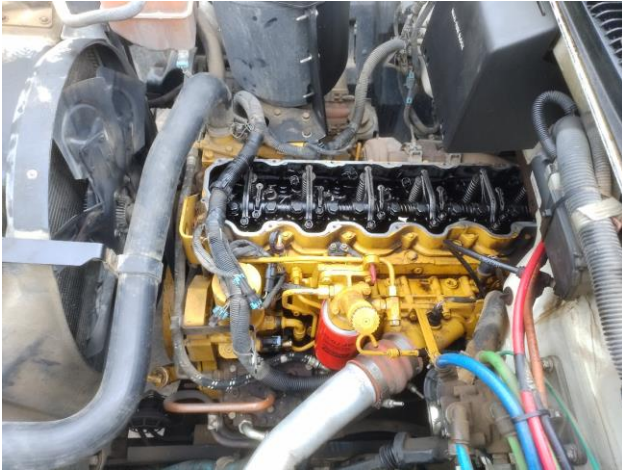
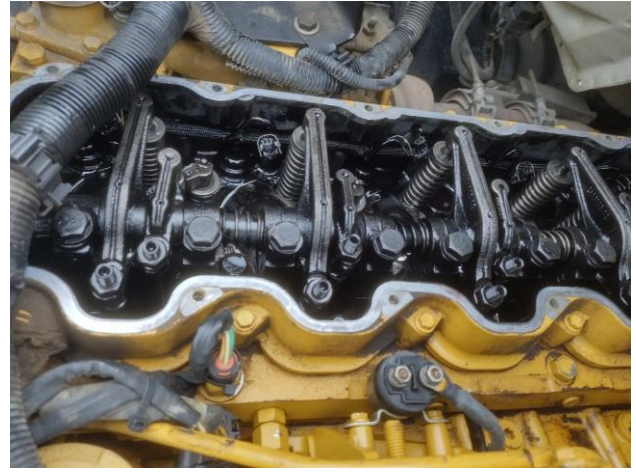
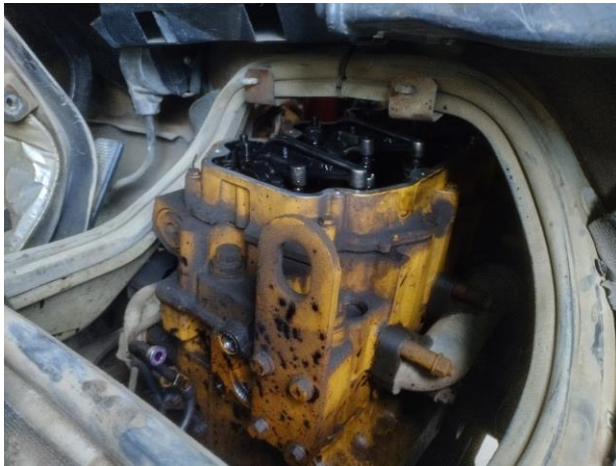
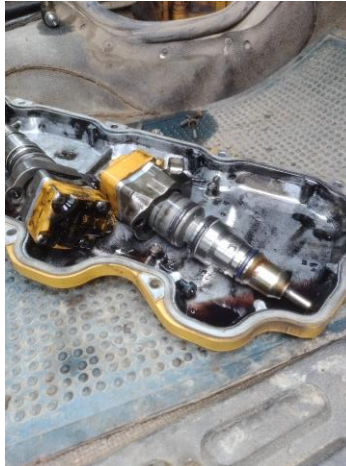
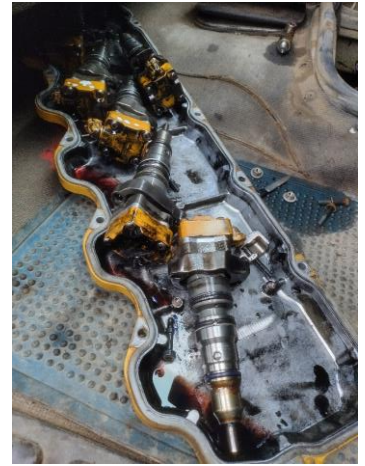
## VOLQUETA OSM 034

Adicional a los elementos requeridos para la volqueta en revisión técnica realizada por el mecánico general Wilson Munevar se evidencio que el vehículo necesitaba las siguientes acciones correctivas fabricar tapa cubrebatería, corrección código falla, montaje llantas, corrección fuga combustible aceite de motor y afinado motor así mismo como parte de las anteriores intervenciones se suministraron los siguientes elementos piñón pedal acelerador, sensor velocímetro, conector sensor velocímetro, pasadores vólco, pines r pasadores vólco, baterías y empaquetadura inyección. El ing. Juan Camilo Castellanos contratista OPS quien se encuentra como apoyo al proceso contractual una vez comprueba el diagnóstico hecho por parte de los profesionales verifica el suministro de los elementos adicionales.

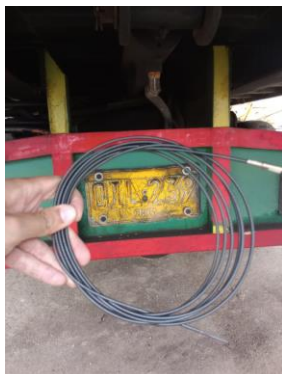
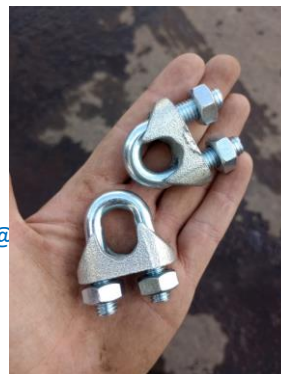
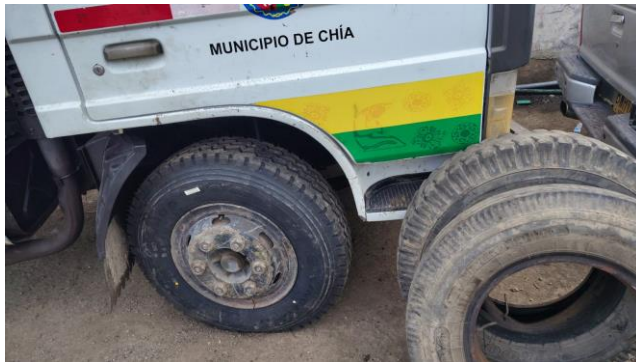
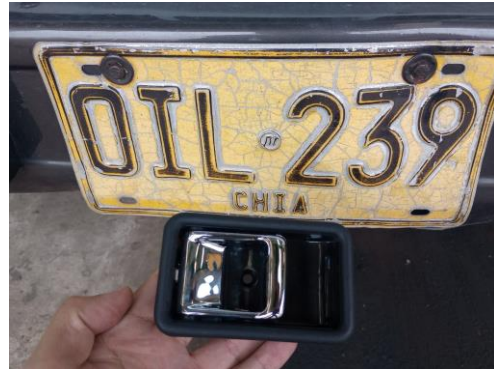
## TORREGRUA MAZDA T-45

El equipo técnico en conjunto evidencio que se continuaba con la intervención mecánica por parte de los operadores mecánicos evidenciada en el anterior informe, como parte del acompañamiento el ing. Edgar Ulloa y el mecánico general Wilson Munevar informaron que se requería el suministro de tuercas de seguridad, guaya velocímetro, montaje llanta, manija interior puerta conductor, perros media pulgada, juego puntas y racor de manguera planchón, codo sistema hidráulico, cable y cinta eléctrica aislante. El ing. Juan Camilo Castellanos contratista OPS quien se encuentra como apoyo al proceso contractual una vez comprueba el diagnóstico hecho por parte de los profesionales verifica el suministro de los elementos adicionales.

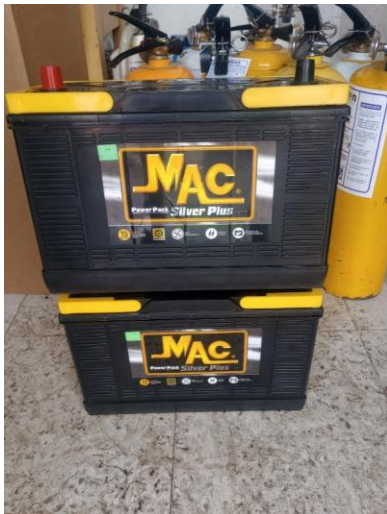
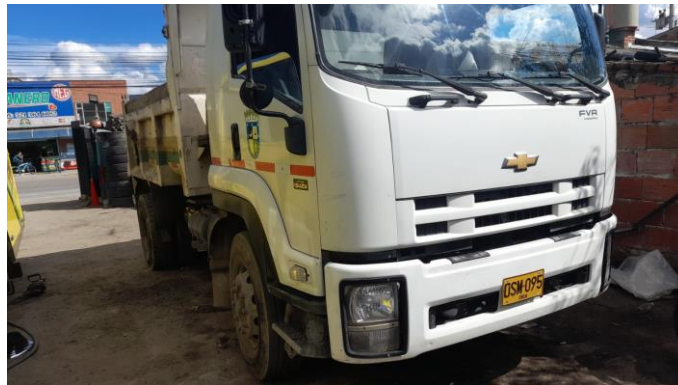
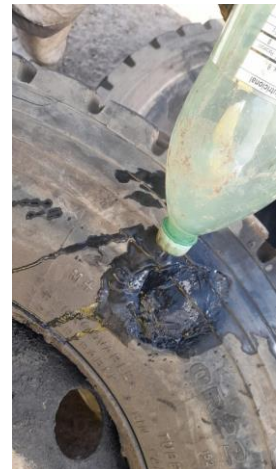
## **VOLQUETA OSM 095**

Adicional a los elementos requeridos para la volqueta en revisión técnica realizada por el mecánico general Wilson Munevar se evidencio que el vehículo requería el suministro de baterías, una despinchada, vulcanizada y cambio de llantas volquetas y una revisión eléctrica sistema de carga. El ing. Juan Camilo Castellanos contratista OPS quien se encuentra como apoyo al proceso contractual una vez comprueba el diagnóstico hecho por parte de los profesionales verifica el suministro de los elementos adicionales.

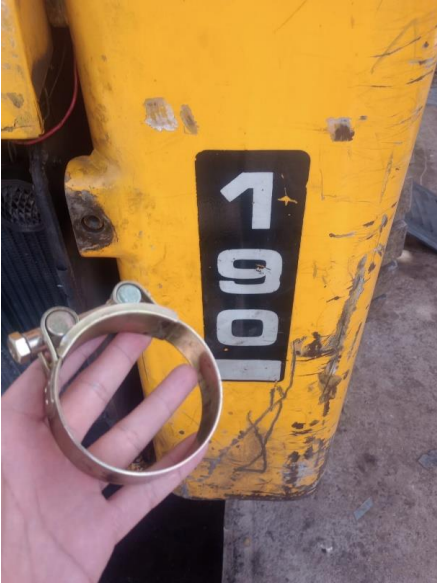
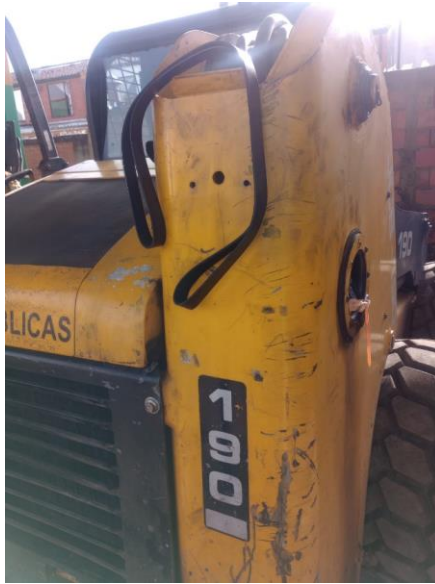
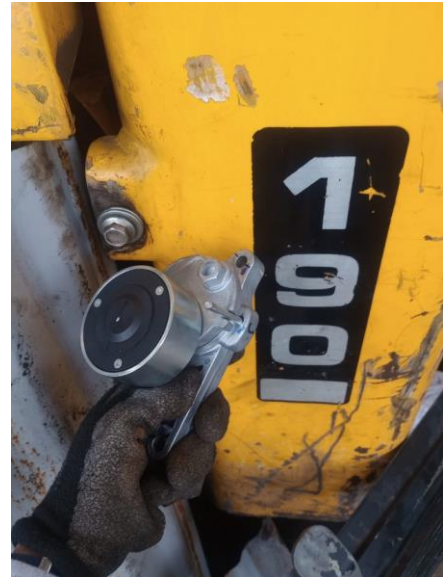
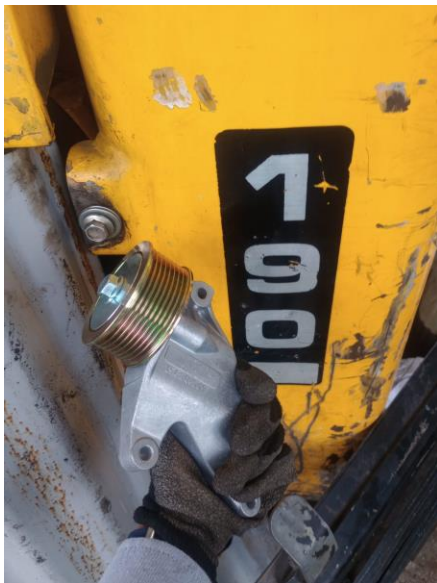
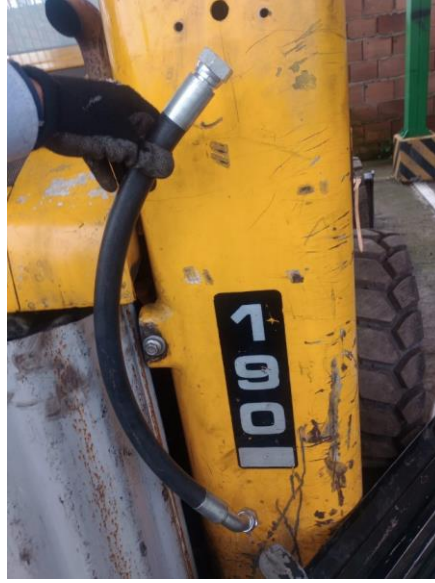
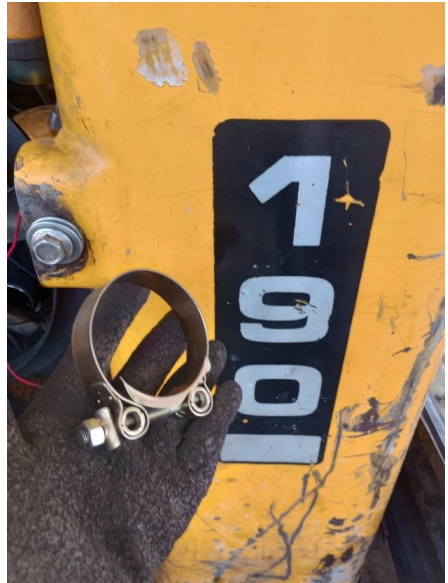
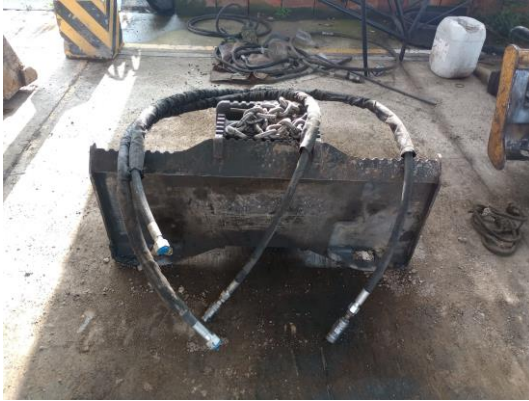
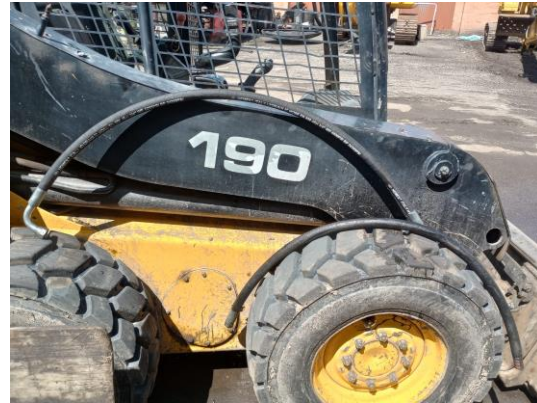
## **MINICARGADOR ROBOT 190**

El equipo técnico en conjunto evidencio que se estaba realizando una intervención mecánica por parte de los operadores mecánicos, como parte del acompañamiento el ing. Edgar Ulloa y el mecánico general Wilson Munevar informaron que se requería el suministro de abrazadera industrial 90mm, correa accesorios 8 canales, tensor correa, patín correa, manguera hidráulica, abrazadera industrial 80mm, manguera hidráulica para accesorio martillo, y manguera hidráulica (motor de traslación - bomba hidráulica). El ing. Juan Camilo Castellanos contratista OPS quien se

encuentra como apoyo al proceso contractual una vez comprueba el diagnóstico hecho por parte de los profesionales verifica el suministro de los elementos adicionales.

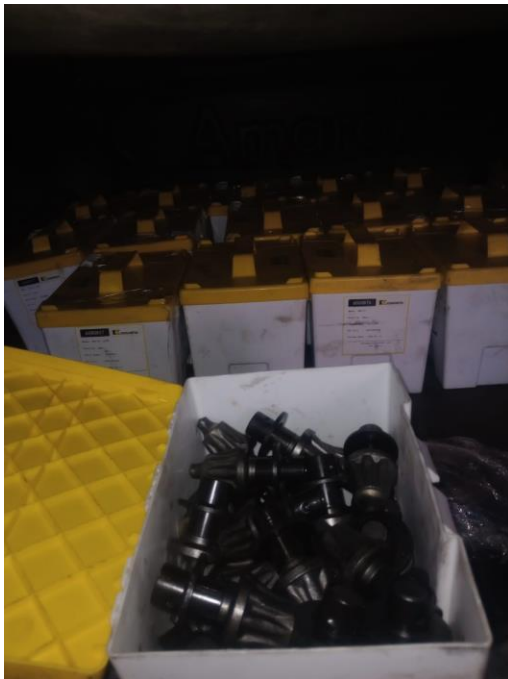
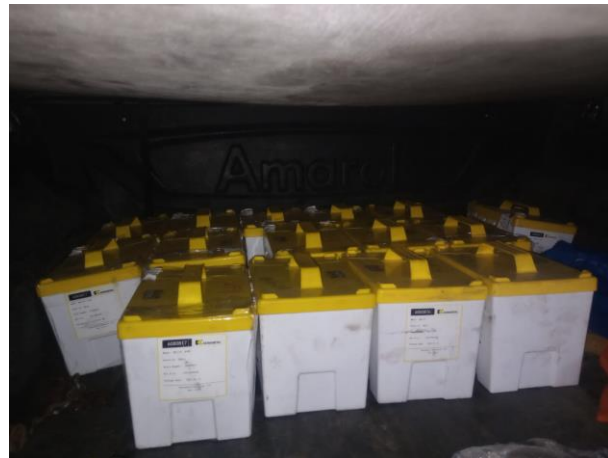
## RECICLADORA BOMAG M.P.H. 100

Como parte de la revisión inicial a la maquina se pudo determinar por parte del equipo técnico el ing. Edgar Ulloa identifico que dentro del listado de elementos a suministrar se relacionan las puntas del cilindro de reciclado de asfalto razón por la cual se entrega el suministro. El ing. Juan Camilo Castellanos contratista OPS quien se encuentra como apoyo al proceso contractual comprueba que los elementos están relacionados en el listo de suministro y verifica su entrega.

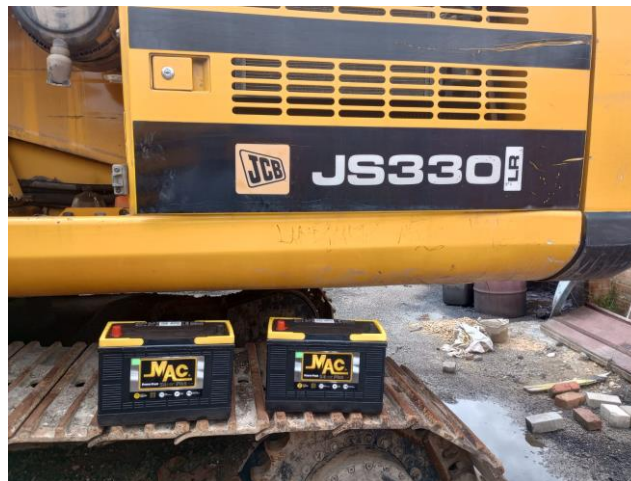
## EXCAVADORA HIDRAULICA JS 330

Como parte de la revisión inicial a la maquina se pudo determinar por parte del equipo técnico el ing. Edgar Ulloa identifico que las baterías de este equipo necesitaban cambio por lo que se solicitó el suministro de dichas baterías. El ing. Juan Camilo Castellanos contratista OPS quien se encuentra como apoyo al proceso contractual una vez comprueba el diagnóstico hecho por parte de los profesionales verifica el suministro de los elementos adicionales.
