## **EVALUACIÓN DE PARADEROS CHIA-CUNDINAMARCA**

### **Objetivo:**

Realizar un análisis detallado de nueve (9) paraderos de buses que hacen parte de la red de transporte público del municipio de Chía, ubicados en zonas urbanas y en la vereda Yerbabuena, con el fin de formular acciones orientadas a optimizar la prestación del servicio y mejorar el nivel de funcionamiento e infraestructura de dichos paraderos, contribuyendo así a una movilidad más eficiente, segura e inclusiva para los usuarios del sistema.

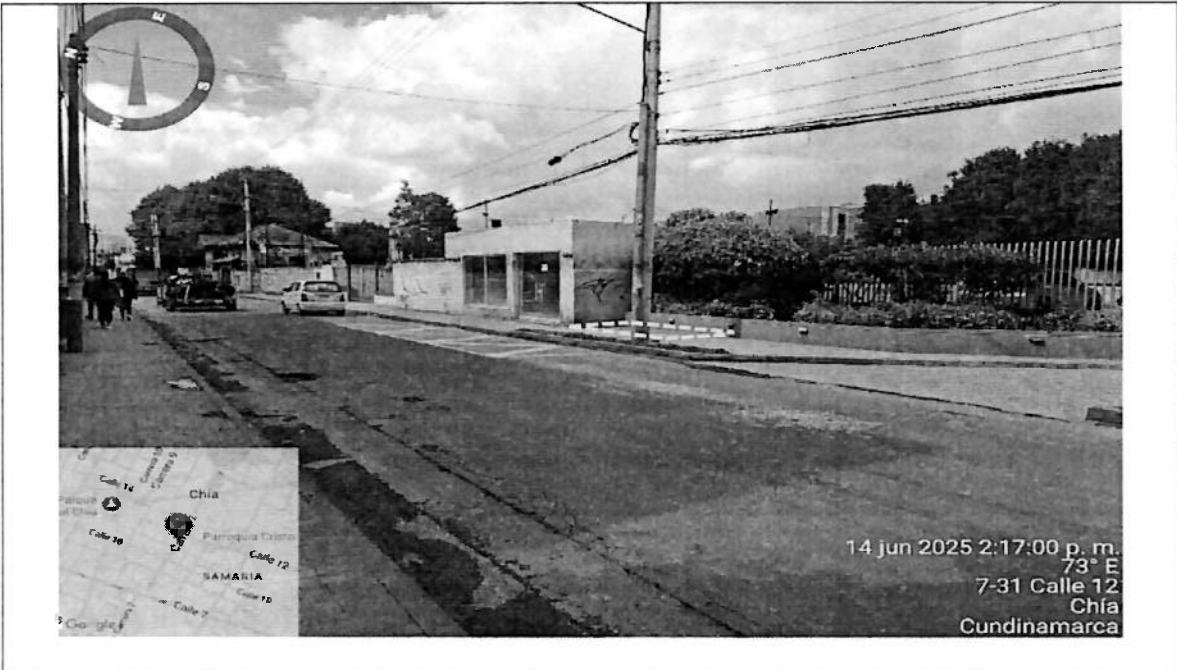
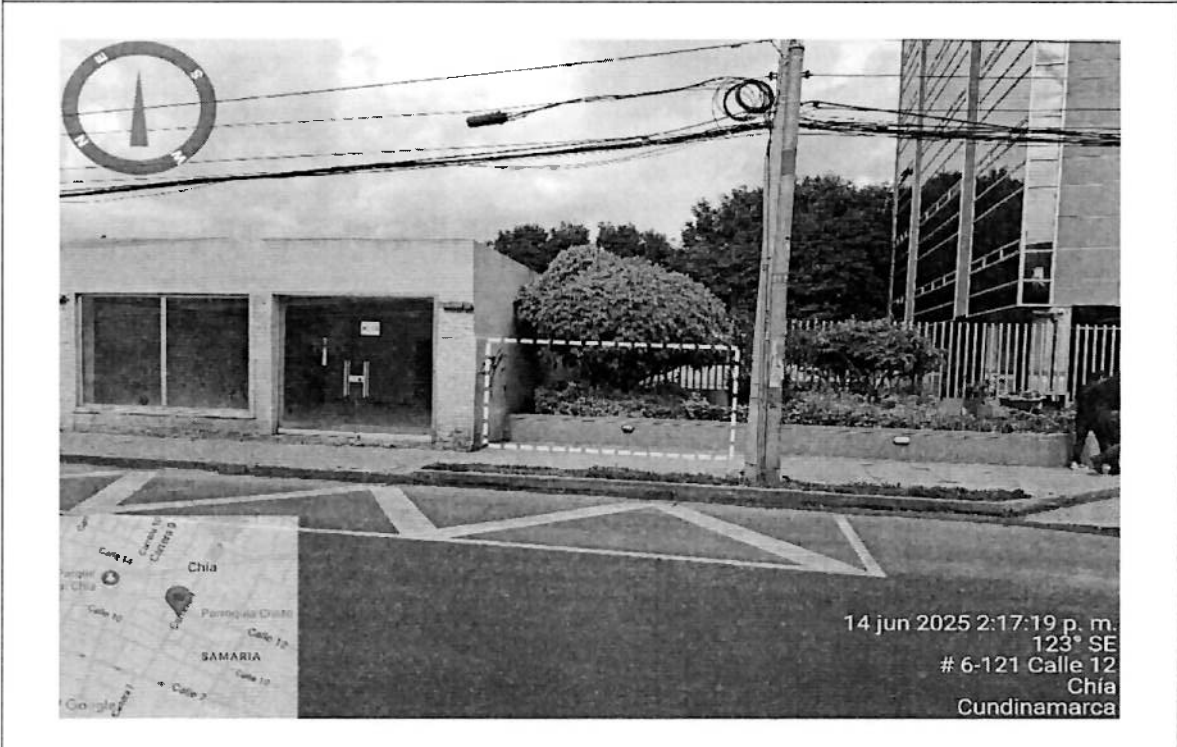
| No 1 | | CARRERA 7 ENTRE CALLE 11 Y CALLE 12 | |

| No 1 | | CARRERA 7 ENTRE CALLE 11 Y CALLE 12 | |
|---|---|---|--|
| DENTRO DE BAHÍA | NO | Se requiere implementación de módulo tipo paradero M-10 en acero inoxidable, costado oriental de la carrera 7 entre calles 11 y calle 12. | |
| ANCHO CALZADA (m) | 7.00 | | |
| ANCHO ANDÉN (m) | 3.50 | | |
| SEÑALIZACIÓN VERTICAL | SÍ (SI-08) | | |
| SEÑALIZACIÓN HORIZONTAL | SÍ (BUEN ESTADO) | | |

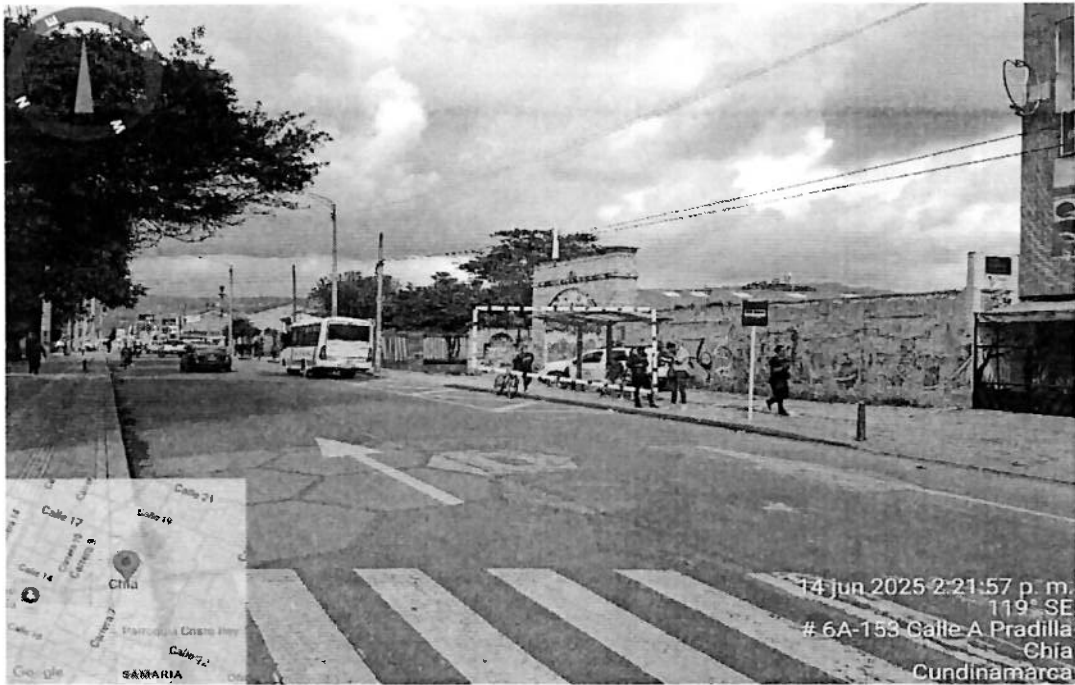
| No 2 | | AVENIDA PRADILLA POR CARRERA 7 |
|---|---|---|
| DENTRO DE BAHÍA | NO | Se requiere mantenimiento al módulo tipo paradero M-10 existente por daños causados por vandalismo (desmonte, adecuación y reinstalación). De acuerdo con la demanda observada se requiere la implementación de un segundo módulo tipo M-10 con el fin de mejorar el nivel de servicio. |
| ANCHO CALZADA (m) | 9.00 | |
| ANCHO ANDÉN (m) | 2.70 | |

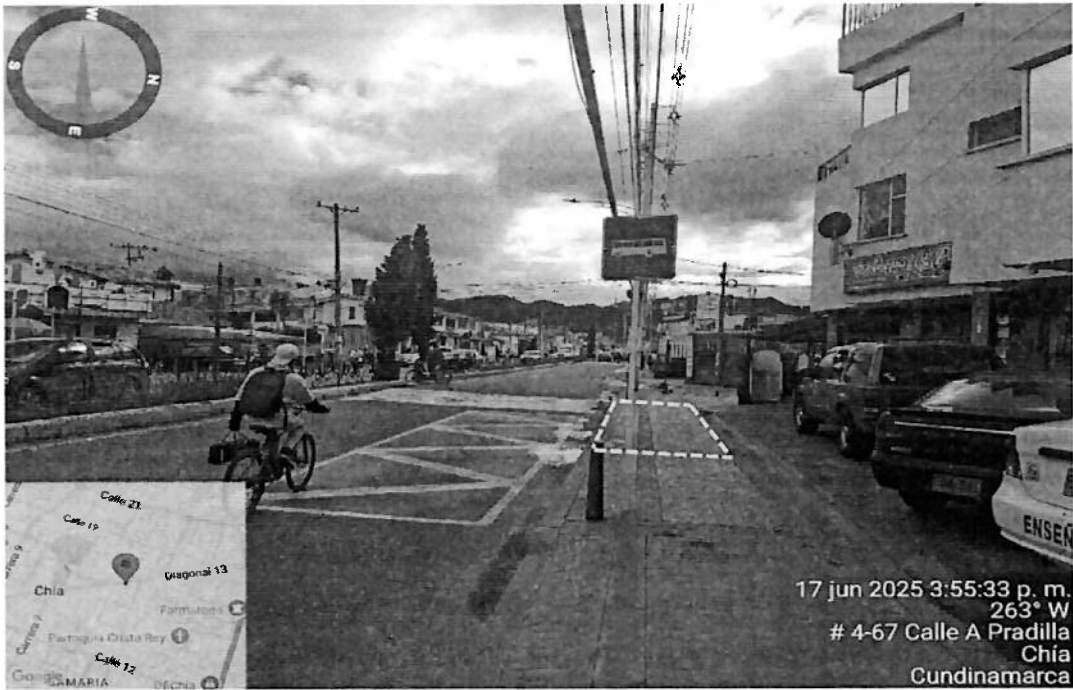
| No 5 | | AVENIDA PRADILLA POR CARRERA 5 |

| No 5 | | AVENIDA PRADILLA POR CARRERA 5 |
|---|---|---|
| DENTRO DE BAHÍA | NO | Se requiere implementación de módulo tipo paradero M-10 en acero inoxidable, costado norte de la Avenida Pradilla. |
| ANCHO CALZADA (m) | 7.00 | |
| ANCHO ANDÉN (m) | 2.70 | |

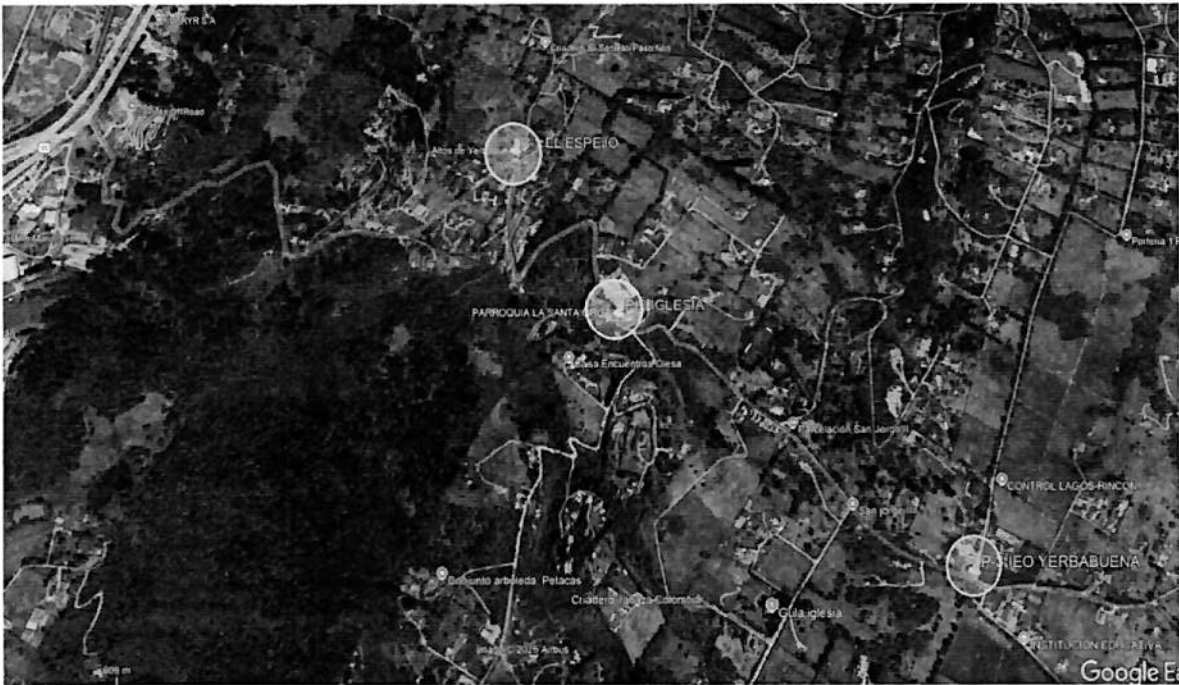
LOCALIZACIÓN PARADEROS

1. PARADERO No 1. - ABSCISA K 1 + 700 - SECTOR EL ESPEJO.
2. PARADERO No 2. - ABSCISA K 2 + 680 – SECTOR LA IGLESIA.
3. PARADERO No 3. - ABSCISA K 3 + 720 SECTOR IEO YERBABUENA.

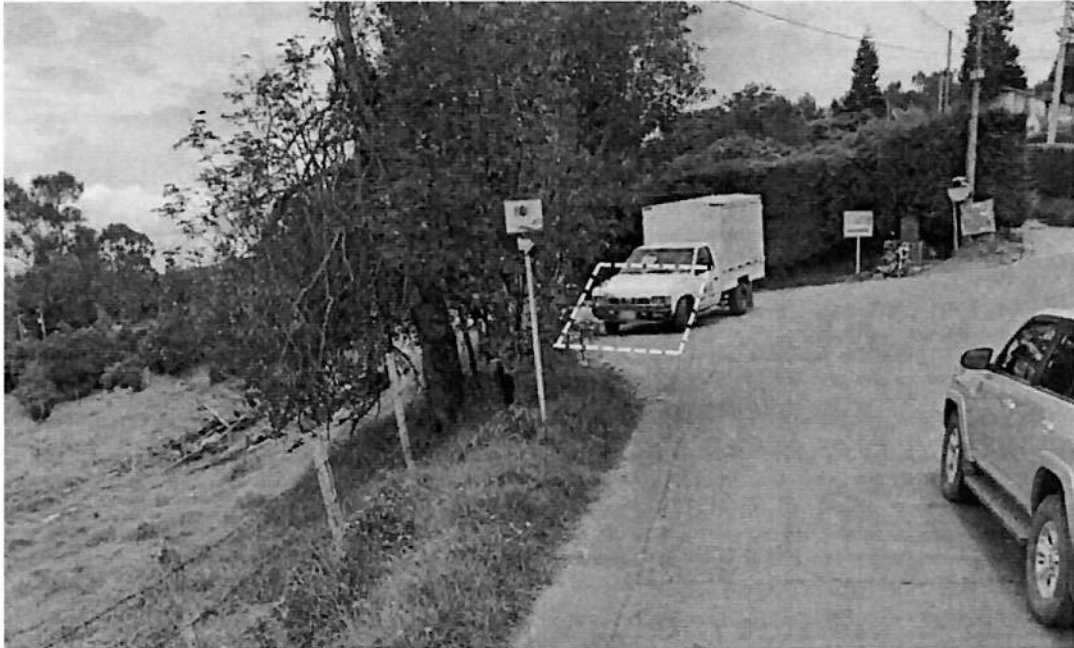
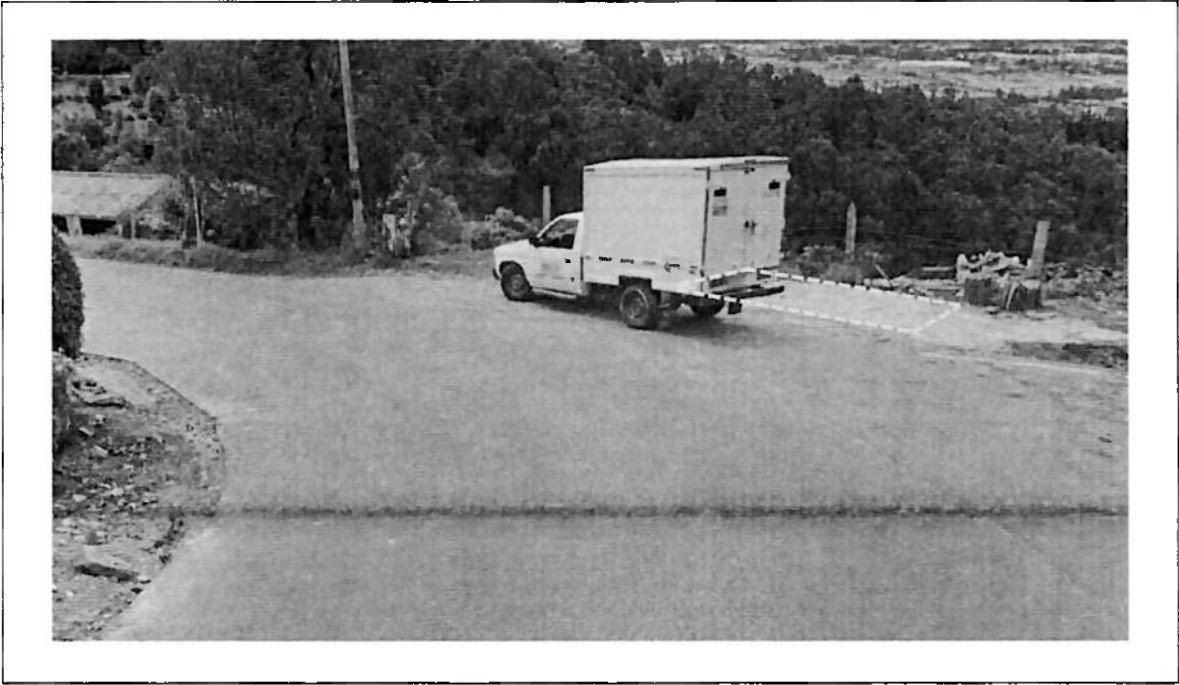
| No 1 | | VEREDA YERBABUENA SECTOR EL ESPEJO |
|---|---|---|
| DENTRO DE BAHÍA | NO | Se requiere implementación de módulo tipo paradero M-10 en acero inoxidable, costado occidental. Requiere construcción de losa en concreto toda vez que no se cuenta con zona dura tipo andén. |
| ANCHO ANDÉN | BERMA (4.00 m) | |
| SEÑALIZACIÓN VERTICAL | NO | |
| SEÑALIZACIÓN HORIZONTAL | NO | |

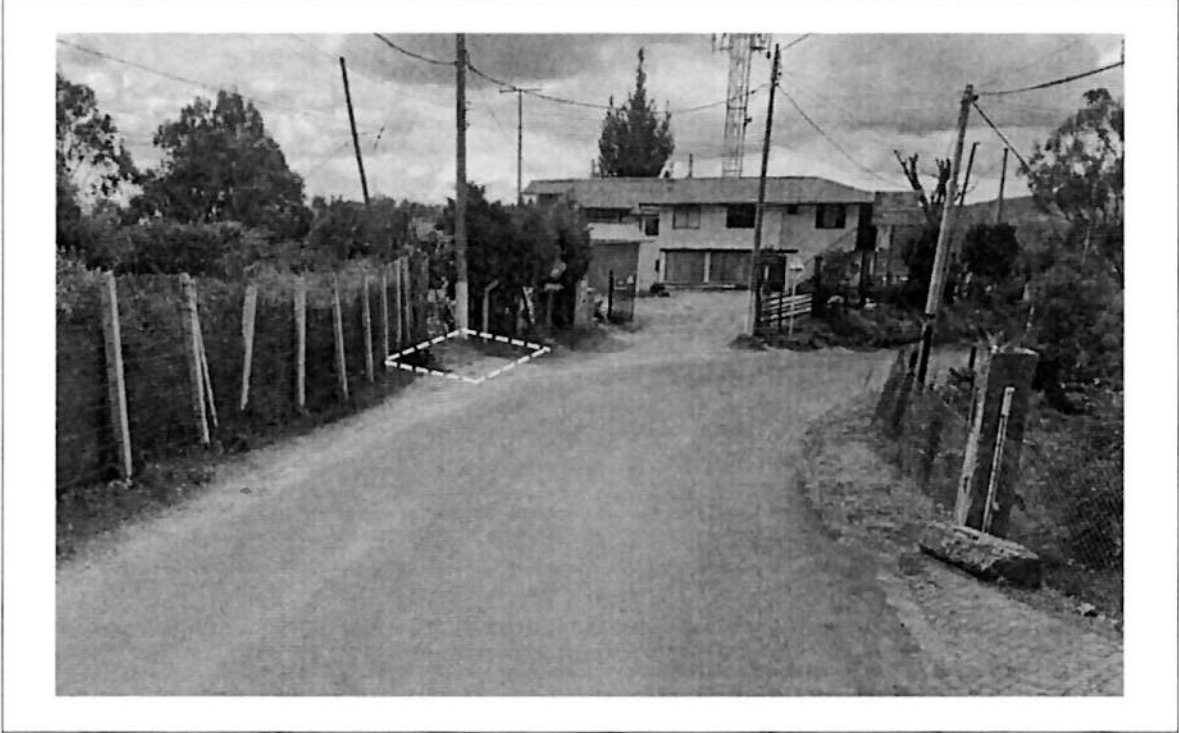
| No 2 | | VEREDA YERBABUENA SECTOR LA IGLESIA |

| No 2 | | VEREDA YERBABUENA SECTOR LA IGLESIA |
|---|---|---|
| DENTRO DE BAHÍA | NO | Se requiere implementación de módulo tipo paradero M-10 en acero inoxidable, costado occidental. Requiere construcción de losa en concreto toda vez que no se cuenta con zona dura tipo andén. |
| ANCHO ANDÉN | BERMA (4.00 m) | |
| SEÑALIZACIÓN VERTICAL | NO | |
| SEÑALIZACIÓN HORIZONTAL | NO | |

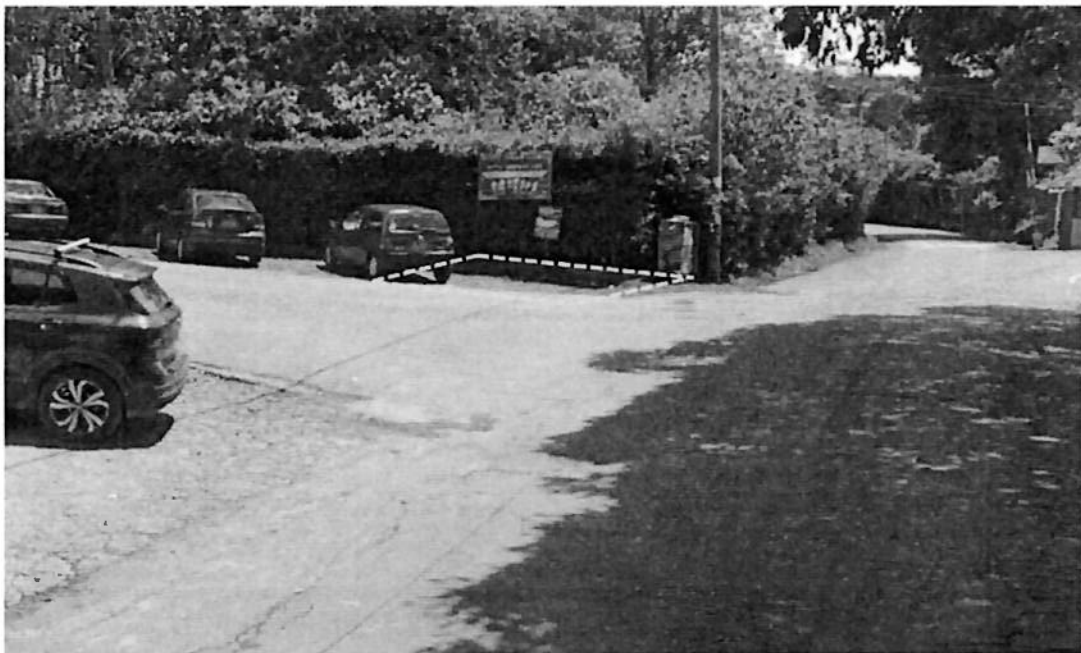
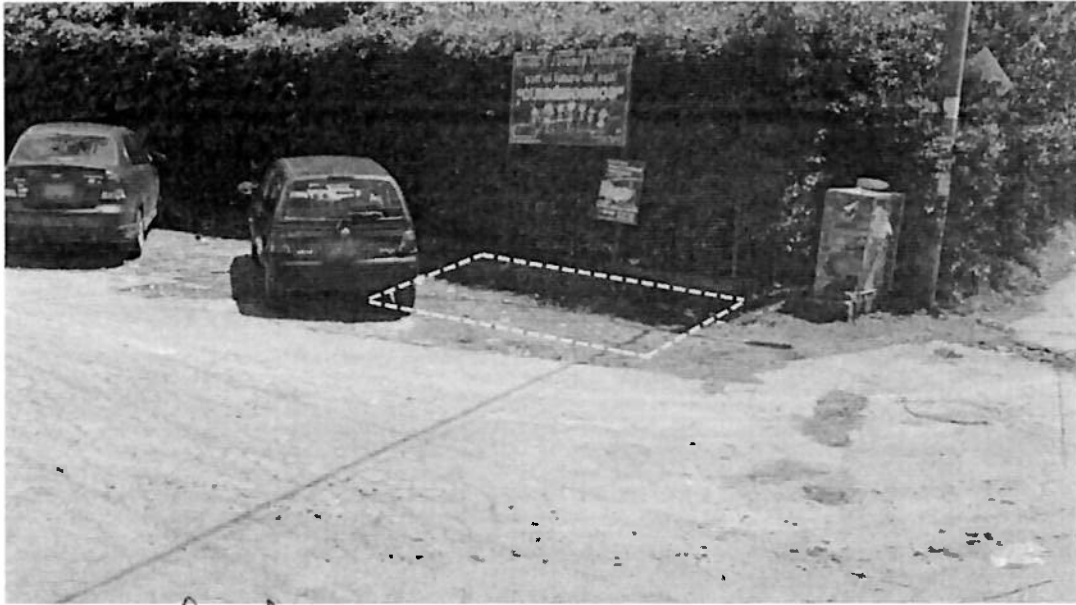
| No 3 | | VEREDA YERBABUENA SECTOR IEM |

| No 3 | | VEREDA YERBABUENA SECTOR IEM |
|---|---|---|
| DENTRO DE BAHÍA | NO | Se requiere implementación de módulo tipo paradero M-10 en acero inoxidable, costado occidental. Requiere construcción de losa en concreto toda vez que no se cuenta con zona dura tipo andén. |
| ANCHO ANDÉN | BERMA (4.00 m) | |
| SEÑALIZACIÓN VERTICAL | NO | |
| SEÑALIZACIÓN HORIZONTAL | NO | |
